# AVALIAÇÕES DE SEGURANÇA RODOVIÁRIA

Comunidade Intermunicipal da Lezíria do Tejo

- Identificação de **31 locais de acumulação de acidentes e/ou de perceção de risco** na Comunidade Intermunicipal da Lezíria do Tejo;
- Identificação de perigos e problemas de segurança rodoviária;
- Proposta de **medidas corretivas** (linhas mestras de solução).

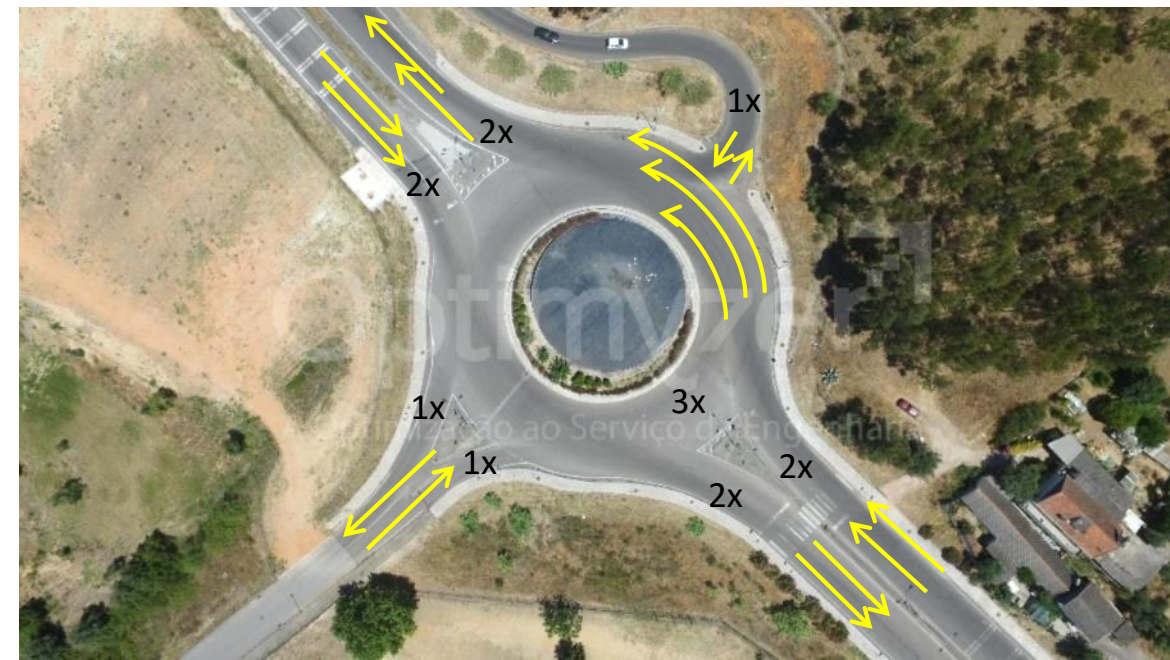
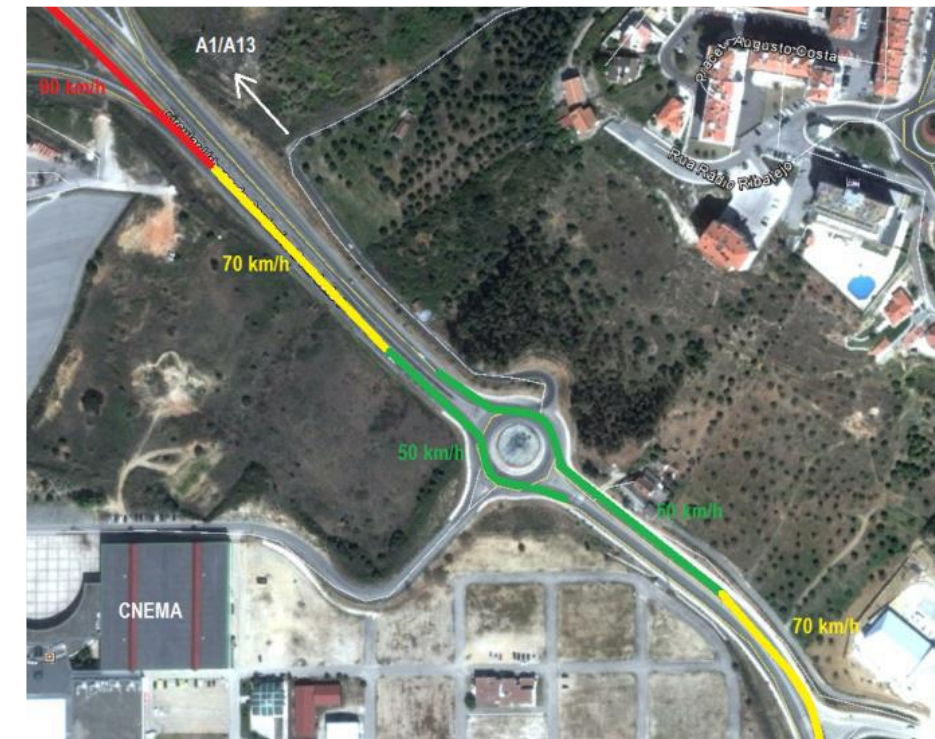
## Problemas detetados

- Velocidade excessiva na aproximação às passagens de peões e à entrada e circulação na rotunda;
- Quebra da homogeneidade de traçado a montante e jusante da rotunda por falta de pré aviso adequado;
- Implantação em perfil de inclinação acentuada;
- Número de vias excessivo no anel central da rotunda;
- Obstáculos físicos rígidos na ilha central, agravando a consequência de um eventual despiste;

ESPECIALIDADES	PATOLOGIAS	SOLUÇÕES	CUSTO ESTIMADO
ADEQUAÇÃO DA GEOMETRIA	-	Redução de uma via de circulação. Beneficiação de entrada de acesso local na rotunda.	1.000€
EQUIPAMENTOS DE DRENAGEM	-	Limpeza dos órgãos de drenagem.	2.000€
PAVIMENTAÇÃO	Pavimento em mau estado geral.	Beneficiação funcional do pavimento. Aplicação de pavimento de alta aderência nas entradas da rotunda na Circular Urbana D. Luís I.	50.000€
EQUIPAMENTOS DE SINALIZAÇÃO, SEGURANÇA E GUIAMENTO E BALIZAGEM	Marcação rodoviária em avançado estado de degradação e sinalização vertical com insuficiente índice de retrorreflexão. Excesso de plataforma na rotunda.	Substituição e adaptação do sistema de sinalização. Adoção de sinalização dinâmica a montante da interseção giratória. Redução de uma via de circulação demarcada com pintura e balizas rebatíveis.	13.500€

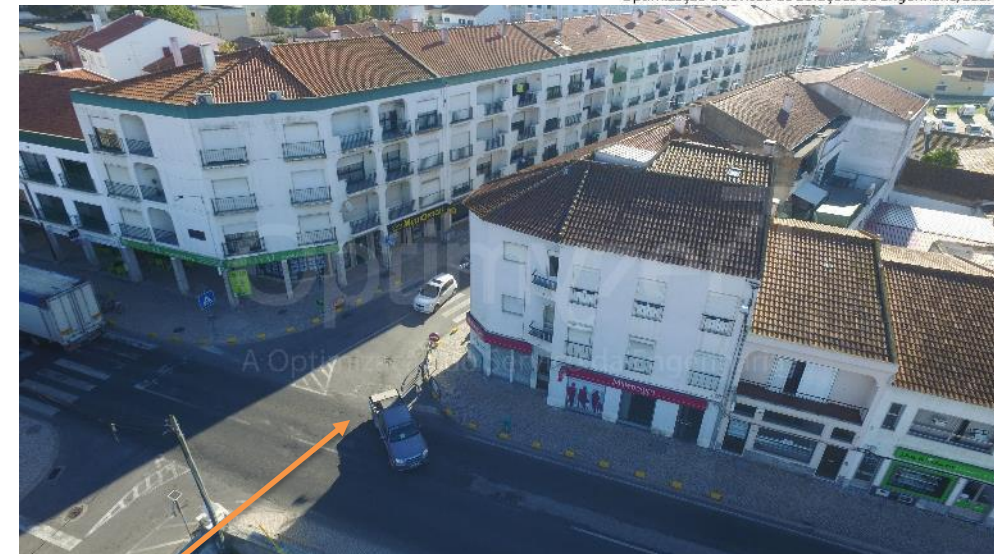
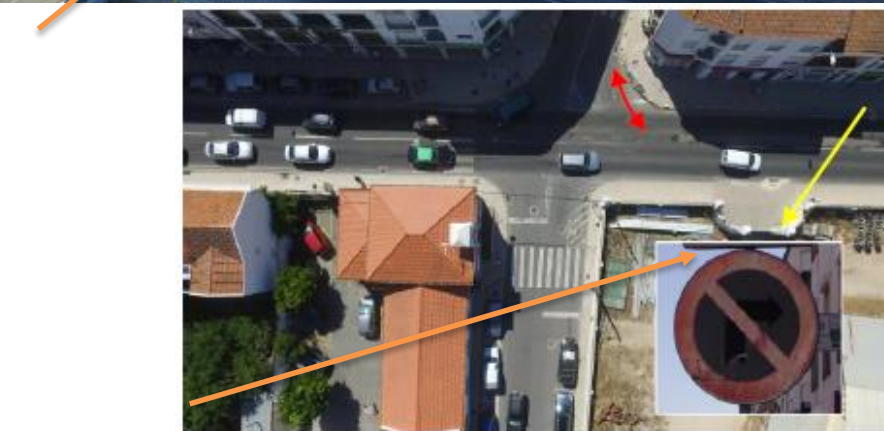
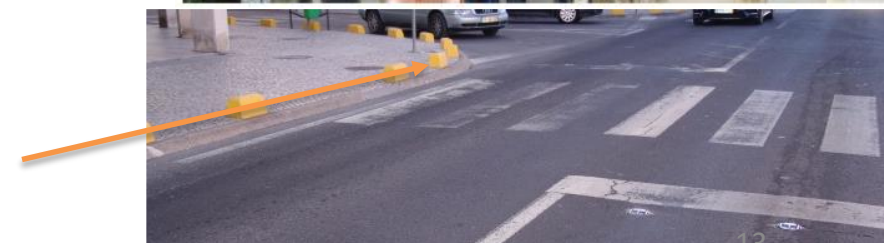
## Problemas detetados

- Elevado volume de tráfego de passagem com % elevada de pesados;
- Ausência de efeito portão a anteceder a localidade;
- Local em zona de sombra;
- Incorreta definição da geometria do entroncamento, entradas em contra mão;
- Visibilidade condicionada;
- Passagens de peões fora dos trajetos habituais dos peões associado a falta de equipamento de guiamento;
- Sinalização vertical em avançado estado de degradação e com insuficiente características de retrorreflexão;
- Marcação rodoviária em avançado estado de degradação ou ausente.

ESPECIALIDADES	PATOLOGIAS	SOLUÇÕES	CUSTO ESTIMADO
ADEQUAÇÃO DA GEOMETRIA	Falta de efeito portão no sentido Samora Correia – Benavente e geometria do cruzamento inadequado.	Sobrelevação do cruzamento e redefinição da sua geometria.	18.550€
EQUIPAMENTOS DE DRENAGEM	-	Colocação de sumidouros a montante e jusante da sobrelevação da interseção. Limpeza dos órgãos de drenagem.	3.400€
PAVIMENTAÇÃO	Pavimento em mau estado geral.	Adoção de pavimento de alta aderência na aproximação da interseção na EN118.	7.000€
EQUIPAMENTOS DE SINALIZAÇÃO, SEGURANÇA E GUIAMENTO E BALIZAGEM	Marcação rodoviária em avançado estado de degradação e sinalização vertical com insuficiente índice de retrorreflexão. Falta de guiamento de peões.	Substituição e adaptação do sistema de sinalização. Adoção de sinalização dinâmica a montante da interseção. Adoção de equipamento de guiamento.	12.000€

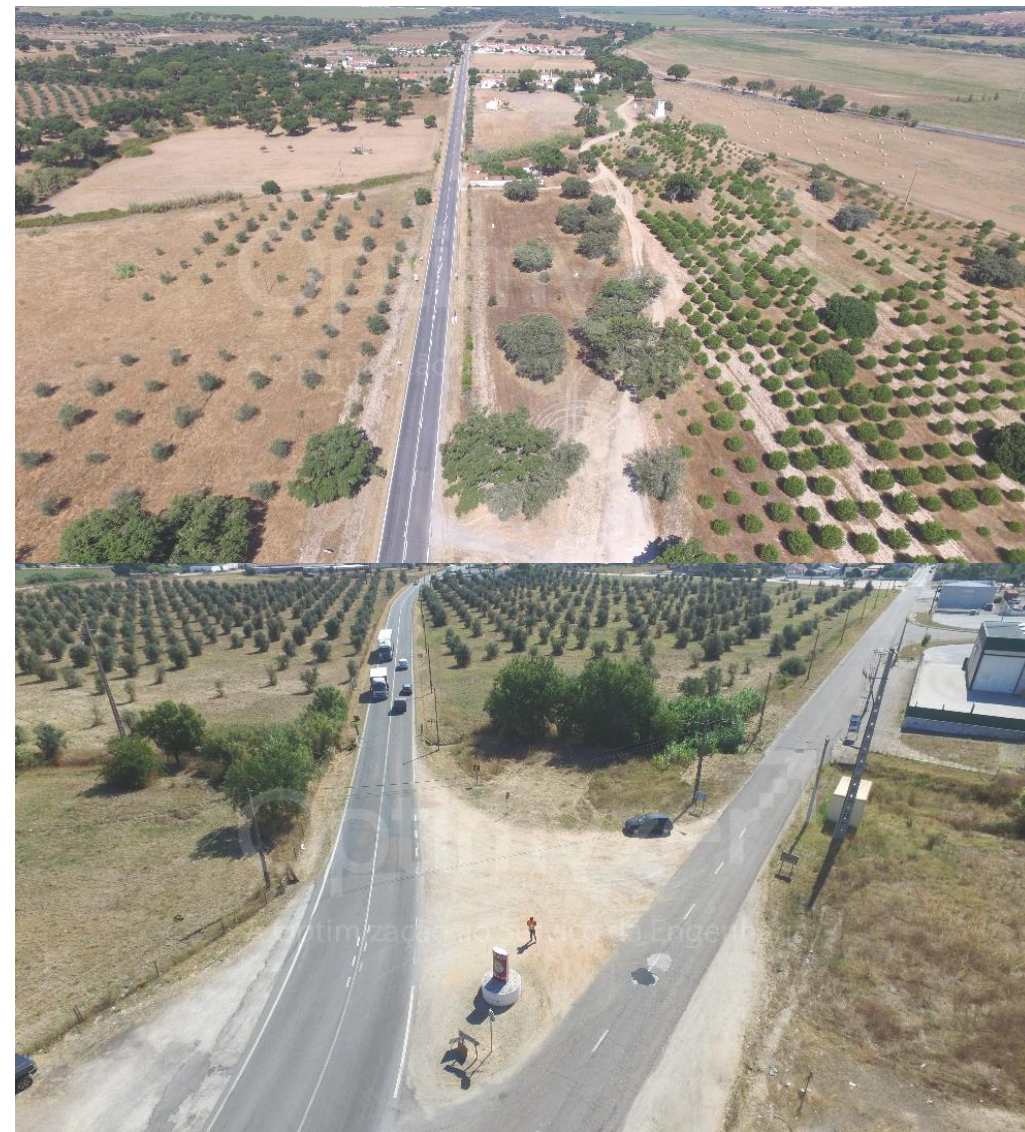
## Problemas detetados

- Velocidades de operação elevadas;
- Falta de homogeneidade do traçado em planta devido a curva de raio muito reduzido e interseção no meio da curva;
- Linearidade ótica entre a EN e o acesso à localidade (contra as expectativas do condutor);
- Interseção com geometria inadequada;
- Obstáculos perigosos junto à faixa de rodagem;
- Marcação rodoviária em avançado estado de degradação ou ausente;
- Sinalização vertical com insuficiente características de retrorreflexão;
- Ausência de equipamentos de guiamento e balizagem;
- Pavimento sem características funcionais.

ESPECIALIDADES	PATOLOGIAS	SOLUÇÕES	CUSTO ESTIMADO
ADEQUAÇÃO DA GEOMETRIA	Quebra de homogeneidade do traçado.	Colocação de rotundas na entrada nascente e na entrada poente da localidade do Couço.	180.000€
EQUIPAMENTOS DE DRENAGEM	-	Adaptação e limpeza dos órgãos de drenagem.	5.000€
PAVIMENTAÇÃO	Pavimento em mau estado geral.	Beneficiação do pavimento.	40.000€
EQUIPAMENTOS DE SINALIZAÇÃO, SEGURANÇA E GUIAMENTO E BALIZAGEM	Marcação rodoviária em avançado estado de degradação e sinalização vertical com insuficiente índice de retrorreflexão. Falta de equipamentos de guiamento e balizagem.	Substituição e adaptação do sistema de sinalização.	25.000€

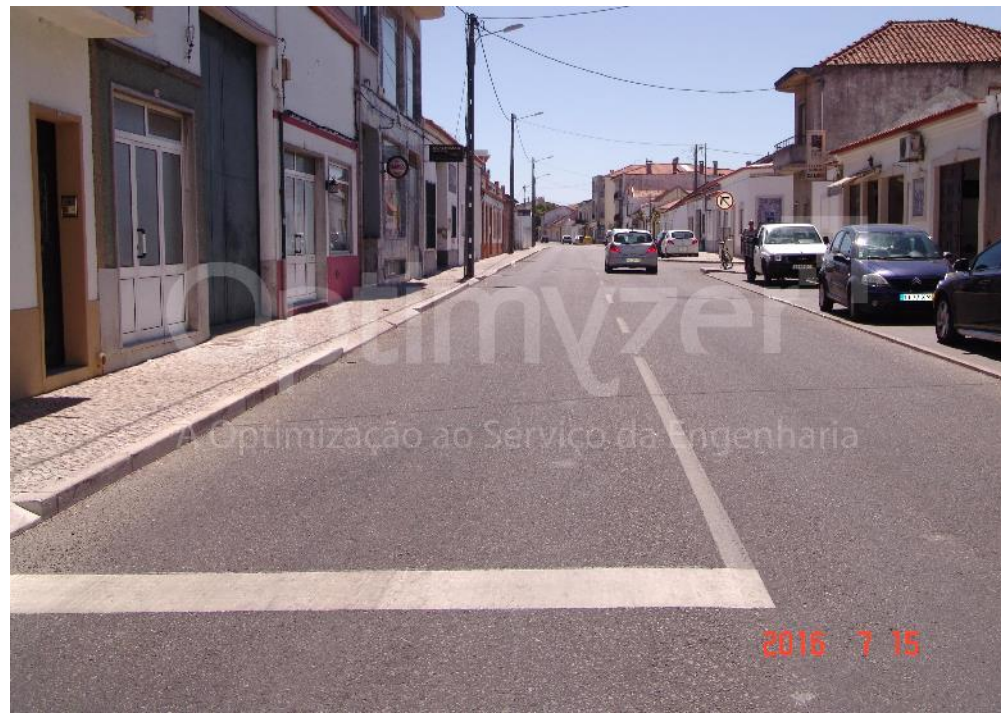
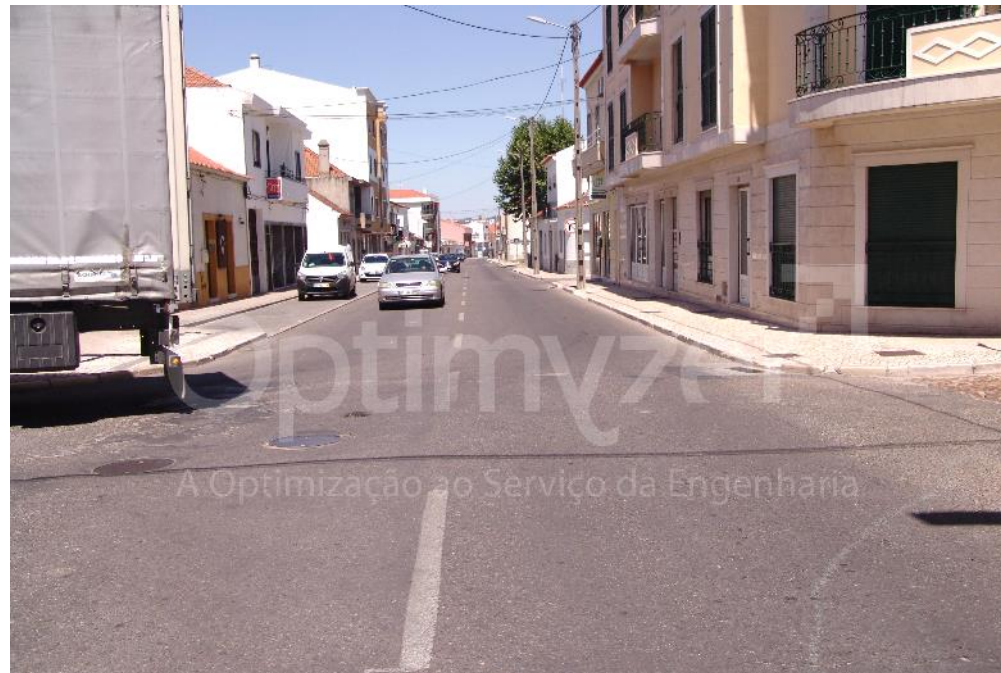
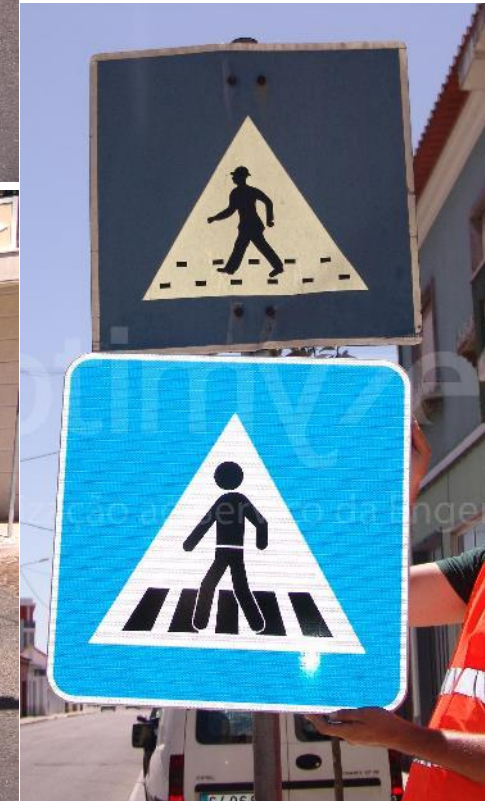
## Problemas detetados

- Excesso de velocidade;
- Ausência de visibilidade;
- Largura de passeios diminuída pela presença de obstáculos;
- Sinalização vertical não regulamentar e degradada;
- Sinalização vertical consecutiva sem espaçamento linear suficiente para a correta leitura.

ESPECIALIDADES	PATOLOGIAS	SOLUÇÕES	CUSTO ESTIMADO
ADEQUAÇÃO DA GEOMETRIA	-	Sobrelevação de passadeira.	1.500€
EQUIPAMENTOS DE DRENAGEM	-	Limpeza dos órgãos de drenagem.	2.000€
PAVIMENTAÇÃO	-	Aplicação de pavimento de alta aderência a montante da passagem de peões.	7.000€
EQUIPAMENTOS DE SINALIZAÇÃO, SEGURANÇA E GUIAMENTO E BALIZAGEM	Marcação rodoviária em avançado estado de degradação e sinalização vertical não regulamentar e em avançado estado de degradação.	Substituição e adaptação do sistema de sinalização. Aplicação de espelho.	4.000€
