## Programa Estratégico de Reabilitação Urbana

### Área de Reabilitação Urbana 2 de Cartaxo

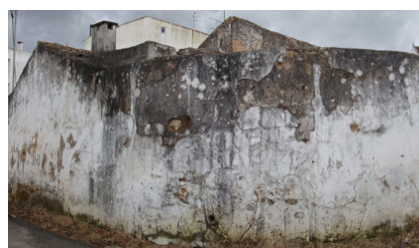
Foto 8: Exemplo de edifício de estrutura deformada

- Fendilhação localizada;
- Manchas de humidade;
- Deformações, abaulamentos;
- Desagregação de elementos;
- Estrutura em perigo de colapso.

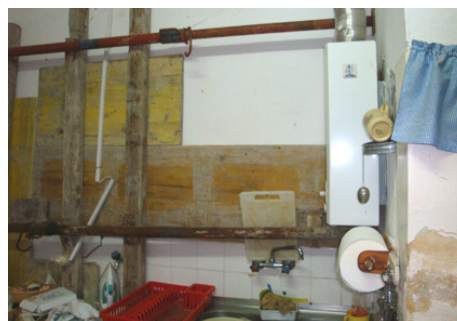
Foto 12: Exemplo de edifício com risco de desabamento

- Revestimentos com sujidades, alteração de cor ou de textura;
- Revestimentos em falta, soltos, empolados, irregulares;
- Eflorescências, humidade, ataque biológico;
- Fendilhação;
- Risco de desabamento.

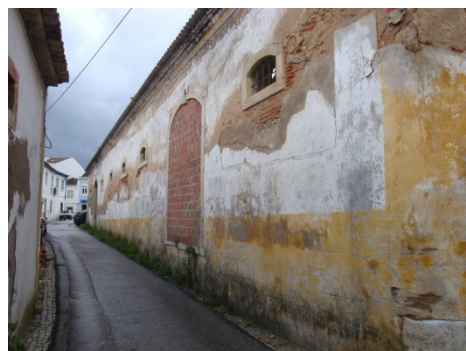
Foto 14

- Cobertura ruiu para o interior do lote;
- Parede de alvenaria com deformação e abaulamento, indiciando falta de coesão interna e risco de desabamento parcial.

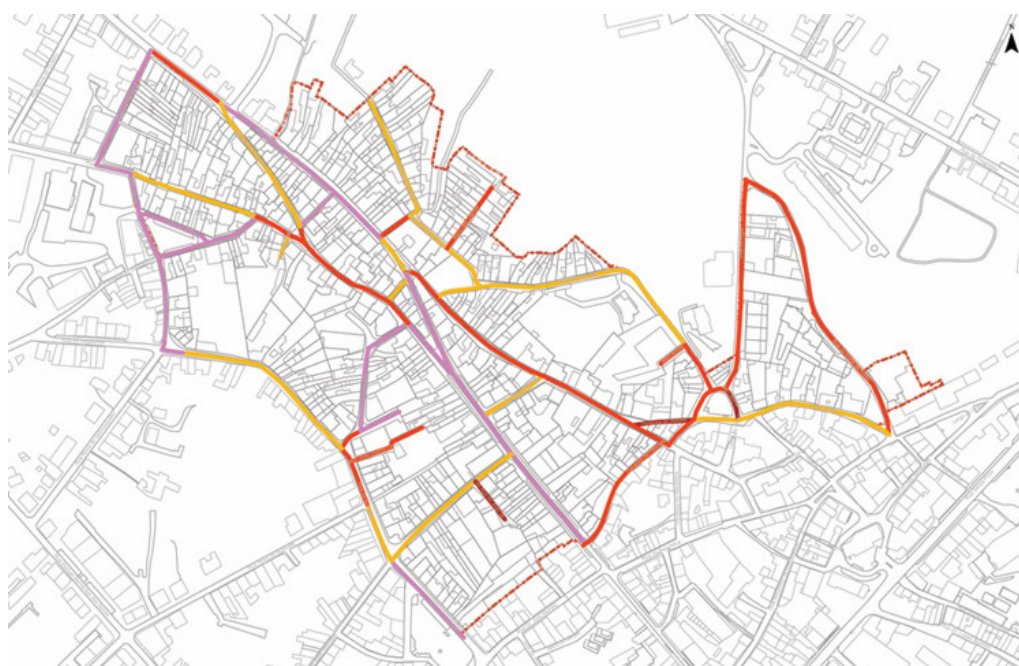
Planta 21-22: Estado de conservação e tipo do pavimento

- Bom
- Médio
- Mau
- Péssimo

- Asfalto
- Calçada
- Terra Batida
