## **Programa Estratégico de Reabilitação Urbana**

### **Área de Reabilitação Urbana 2 de Cartaxo**

Documento elaborado em Janeiro 2014

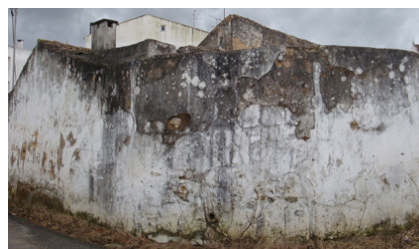
Foto 8: Exemplo de edifício de estrutura deformada

- Fendilhação localizada;
- Manchas de humidade;
- Deformações, abaulamentos;
- Desagregação de elementos;
- Estrutura em perigo de colapso.

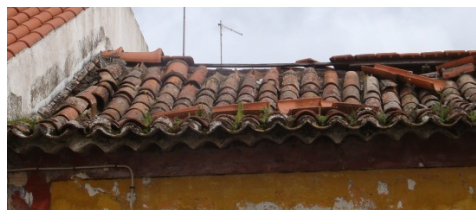
Foto 9: Exemplo de edifício de cobertura danificada

- Telhas com sujidades e/ou partidas;
- Revestimento da cobertura parcialmente removido (infiltrações graves);
- Deterioração ligeira da estrutura secundária;
- Estrutura muito deteriorada;
- Cobertura muito deformada, em alguns casos na eminência de ruir.

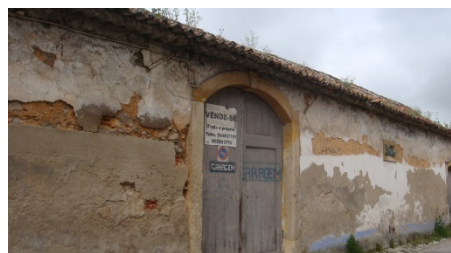
Foto 10: Exemplo de edifício de fachada degradada

- Fendilhação;
- Paredes com aberturas resultantes da degradação;
- Eflorescências;
- Abaulamentos, deformações;
- Biodeteriorização;
- Guarnecimento de vãos empenados ou fracturados;
- Desagregação dos elementos constituintes das paredes.

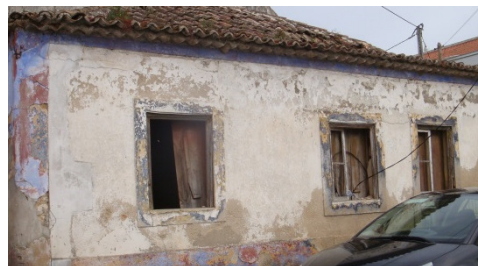
Foto 11: Exemplo de edifício sem caixilharia

- Vidros rachados ou partidos;
- Sujidades e oxidação;
- Empenamentos;
- Caixilharia ou portas sem dispositivos de fecho;
- Caixilharia que provoca a entrada de águas no interior do edifício;
- Portas e caixilharia inoperacionais ou removidas.

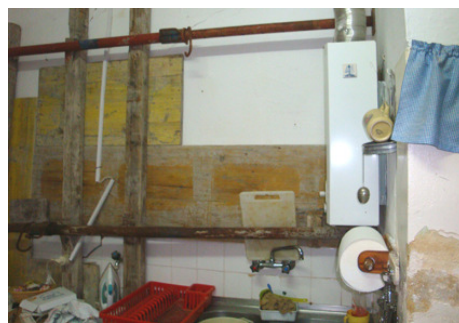
Foto 12: Exemplo de edifício com risco de desabamento

- Revestimentos com sujidades, alteração de cor ou de textura;
- Revestimentos em falta, soltos, empolados, irregulares;
- Eflorescências, humidade, ataque biológico;
- Fendilhação;
- Risco de desabamento.

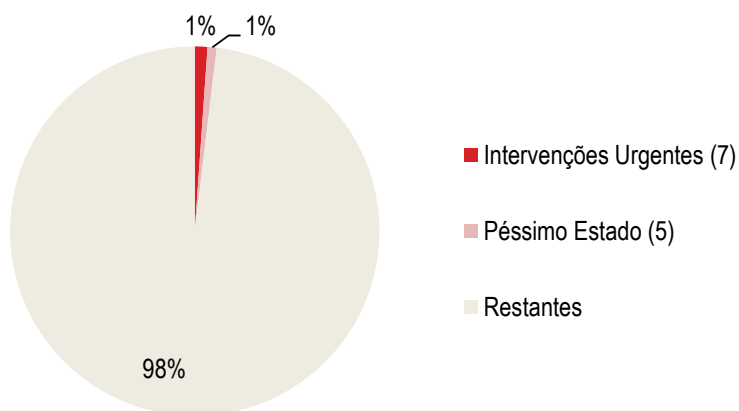
Planta 9, gráfico 2: Risco de segurança e péssimo estado

A Área de Reabilitação Urbana 2 do Cartaxo tem 7 edifícios, cujo estado de conservação ou elementos construtivos se encontram em risco de segurança (perigo de queda para a via pública) ou saúde pública (insalubridade de terrenos ou pragas) e 5 em péssimo estado de conservação.

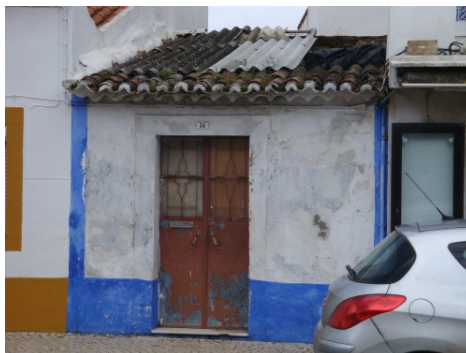
Foto 13

- Estrutura com fendilhação extensa, não comprometendo a sua estabilidade;
- Revestimento de cobertura inclinada com alguns elementos deteriorados (telhas e chapas partidas ou deslocadas), colocando em risco a estanquidade à água.

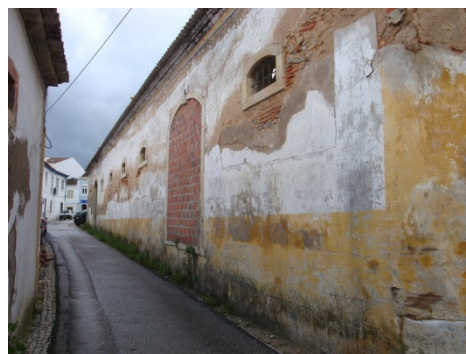
Foto 14

- Cobertura ruiu para o interior do lote;
- Parede de alvenaria com deformação e abaulamento, indiciando falta de coesão interna e risco de desabamento parcial.

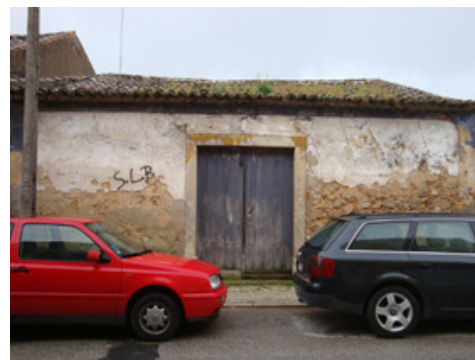
Foto 15

- Estrutura com desagregação extensa de elementos, não comprometendo a sua estabilidade;
- Cobertura inclinada deformada em grandes áreas.

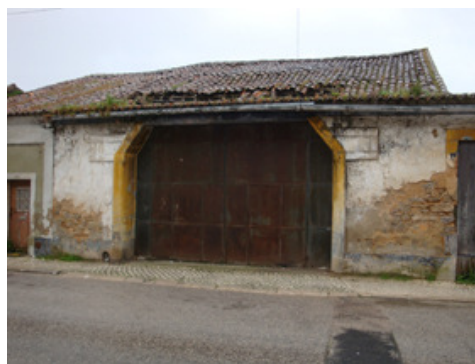
Foto 16

- Revestimento de cobertura inclinada com deterioração acentuada, telhas em falta, originando infiltrações;
- Cobertura deformada parcialmente;
- Parede de alvenaria com desagregação do enchimento, degradação da estrutura de madeira e destacamento do revestimento em área localizada, não comprometendo a sua estabilidade.

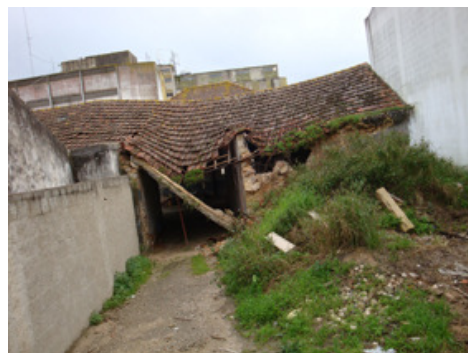
Foto 17

- Cobertura com alteração da geometria geral, indiciando grave deterioração da estrutura subjacente, consequência da ruína de elementos resistentes primários;
- Estrutura com desagregação de elementos, comprometendo a sua estabilidade.

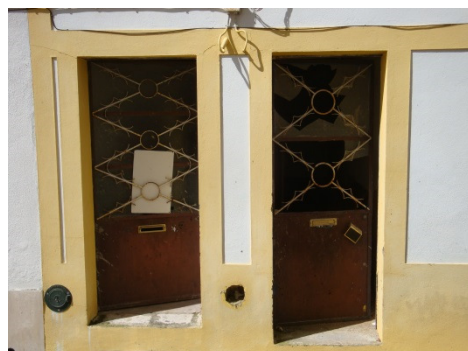
Foto 18

- Portas e caixilharia acessíveis por pessoas a partir do exterior sem dispositivos de fechos seguros e permitindo a entrada abundante de água da chuva.

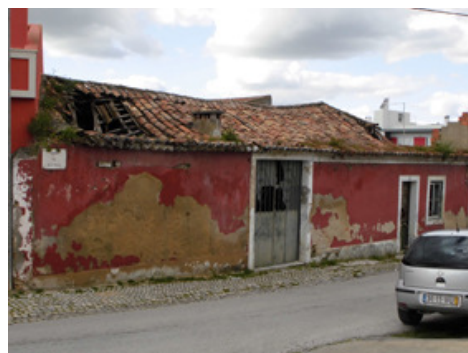
Foto 19

- Revestimento de cobertura inclinada originando infiltrações generalizadas e exigindo substituição total;

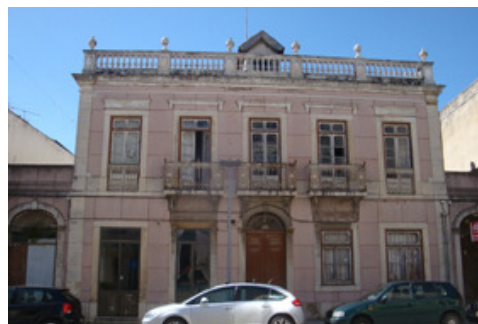
Foto 22

**Notável:** Edifícios que apresentam características arquitectónicas e construtivas, representativas de uma época e/ou denotam qualidades de composição arquitectónicas de interesse, bem como um cuidado especial na selecção e aplicação de materiais de acabamento, de qualidade comprovadas;

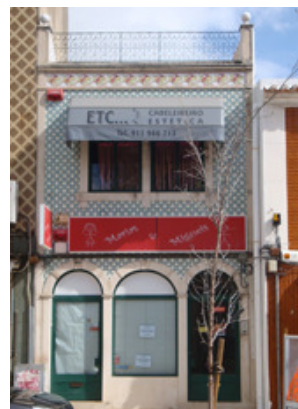
Foto 23

**Acompanhamento:** Edifícios que apesar de não apresentarem qualidade arquitectónica e construtiva notáveis, contribuem para a coesão da imagem urbana do conjunto em que se inserem;

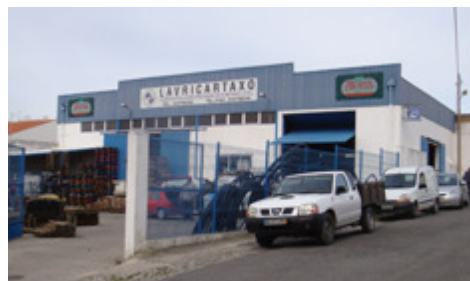
Foto 24

**Dissonante:** Edifícios que apresentam características dissonantes, quer ao nível do próprio edifício, quer ao nível do conjunto edificado a que pertencem;

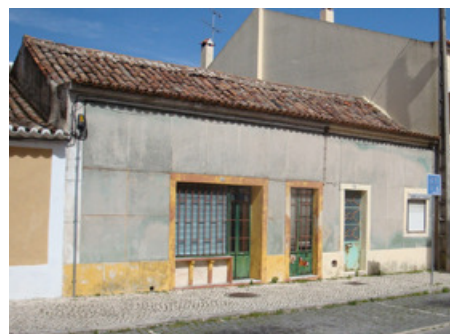
Foto 25

**Sem relevância:** Edifícios que não apresentam qualidade arquitectónica e que não apresentam características dissonantes.

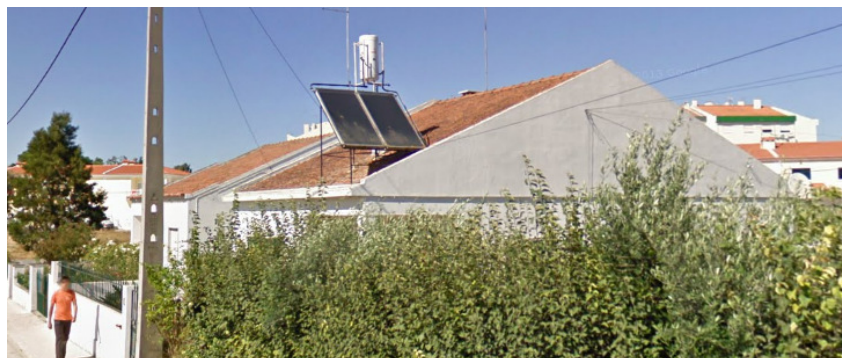
Foto 26

A Área de Reabilitação Urbana 2 do Cartaxo é caracterizada pela fraca existência de energias renováveis. Existem 7 edifícios com painéis solares térmicos para aquecimento de águas residuais.

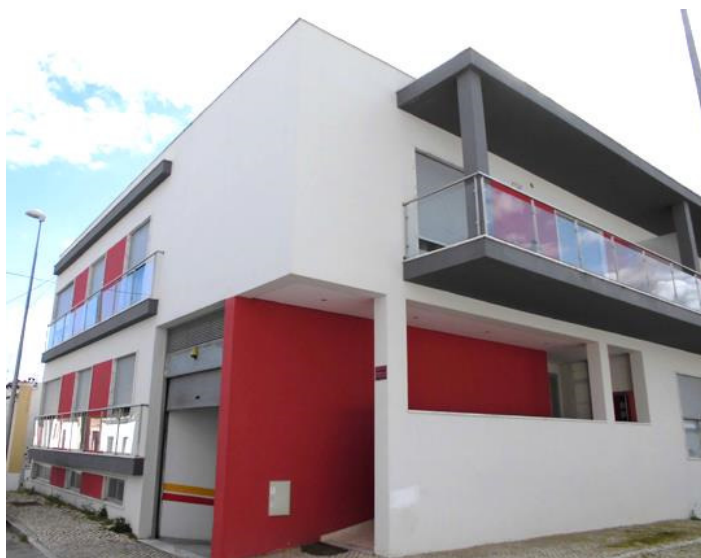
Os edifícios que possuem certificado energético são uma minoria (7) e a sua existência deve-se à construção recente ou uma dinâmica imobiliária de arrendamento ou venda.

Foto27 e quadro 26: Classificação energética

Edifício Classe A (Q4\_P55 1406\_125\_13)

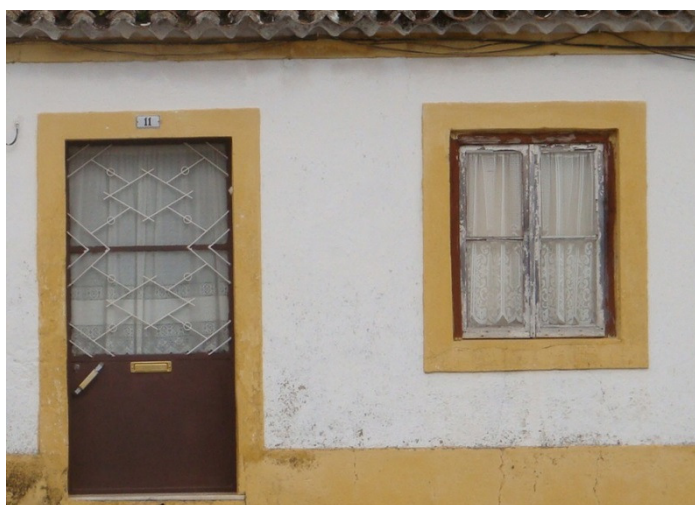
Foto 28: Vidro simples

Contudo, um dos parâmetros que foi possível quantificar na construção diz respeito ao tipo de vidro – quanto mais espesso/camadas maior o isolamento térmico. Verifica-se que a maioria dos edifícios apresenta apenas vidro simples (72%) e uma minoria vidro duplo (4%), existindo potencial para melhorar a eficiência energética.

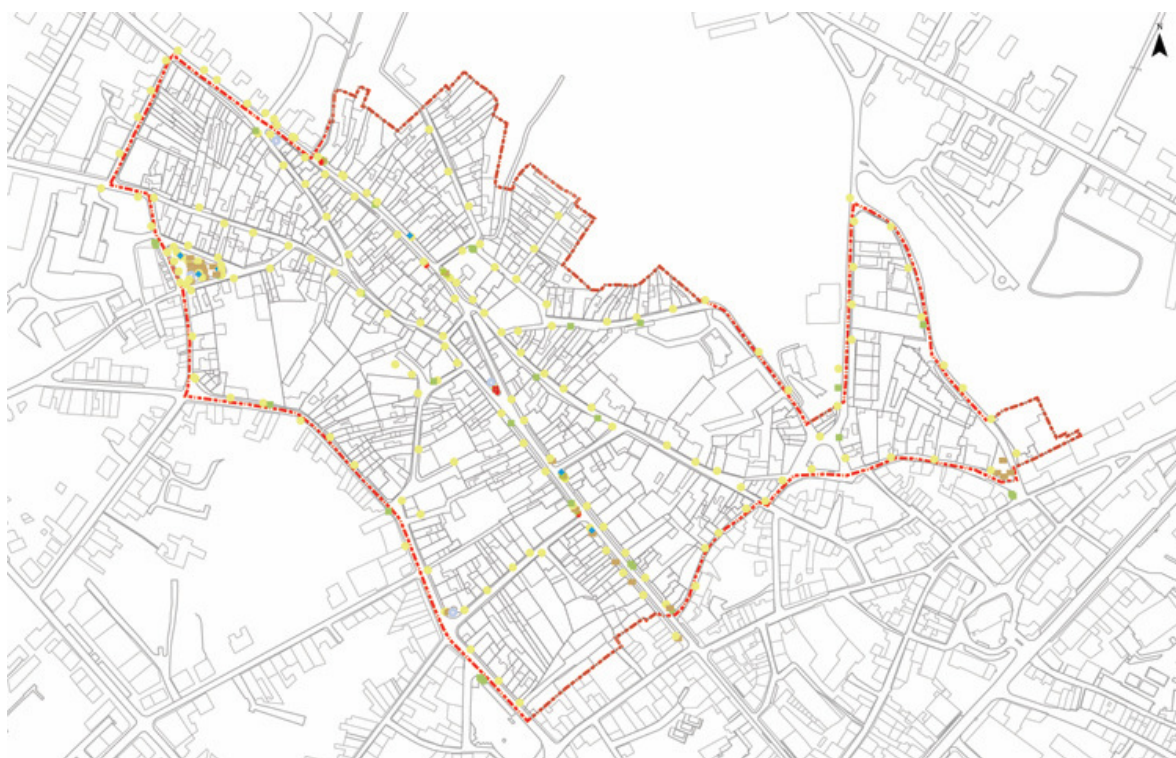
- A falta de estratégia, uniformidade no design e tipo de iluminação pública, na mesma rua poderá ver-se candeeiro antigo de fachada, luminária em poste de betão, como acontece na rua José Ribeiro da Costa;
- O Largo do Rossio está sobredimensionado em termos de iluminação, com cerca de 16 pontos de luz. O mobiliário do largo encontra-se partido e em mau estado de conservação, nomeadamente bancos e bebedouro.

- Arranjo do estado geral do Largo, melhoramento das infra-estruturas necessárias;
- Arranjo do mobiliário urbano degradado, nomeadamente os bancos partidos e bebedouro;
- Promover o convívio social e bem-estar no espaço público deste Largo através da sua requalificação.
