**NOVA DELIMITAÇÃO DA ÁREA DE REABILITAÇÃO URBANA E
PROGRAMA ESTRATÉGICO DE REABILITAÇÃO URBANA
Área de Reabilitação Urbana de Samora Correia**

DOCUMENTO FINAL - Fevereiro 2016

Câmara Municipal de Benavente

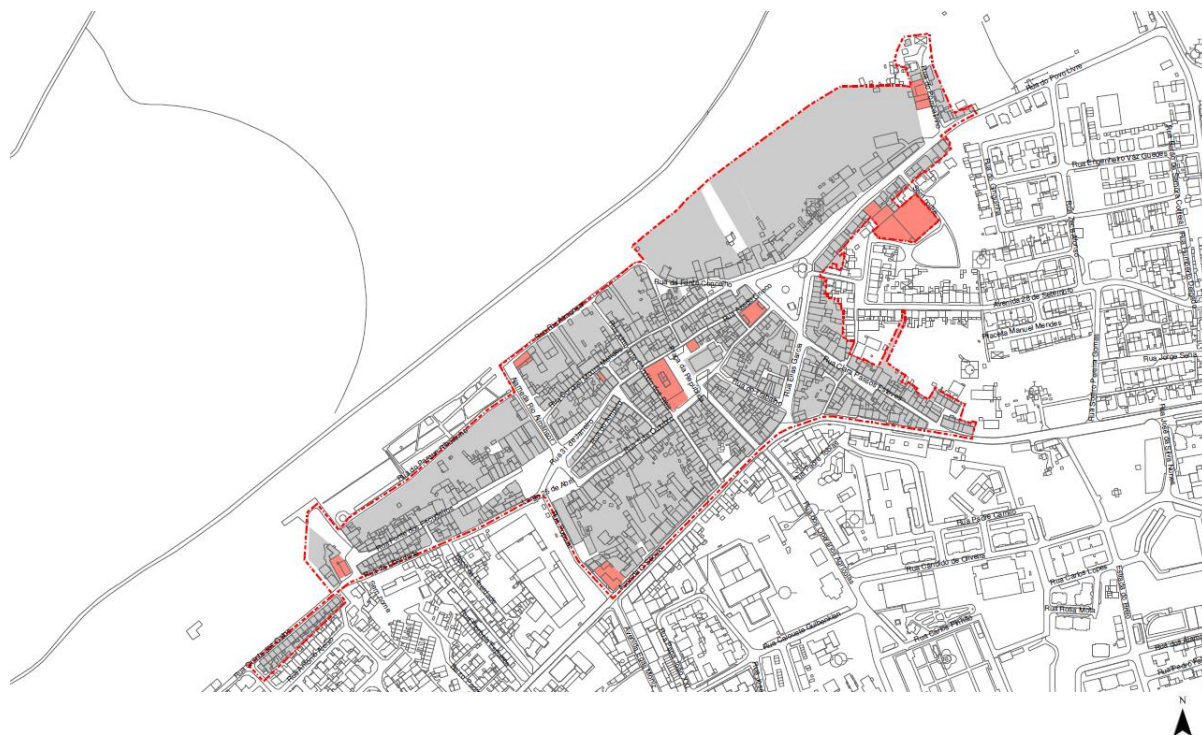
Planta 5 - Extrato da Planta 1.16 – Tipo de proprietário

A maior parte dos edifícios existentes no interior da ARU são propriedade de privados, apenas 11 propriedades, são propriedade pública, nomeadamente:

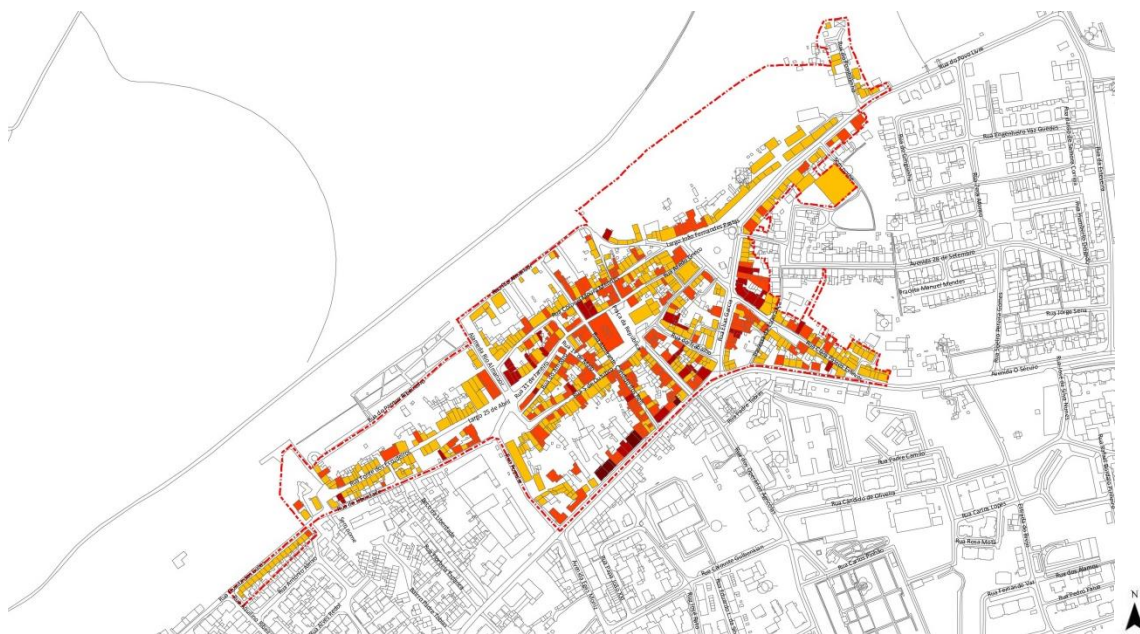
Planta 7 – Extrato da Planta 1.09 - Número de Pisos Acima do Solo

Através da análise do gráfico e planta acima constata-se que predominam na ARU edifícios de baixa altura.

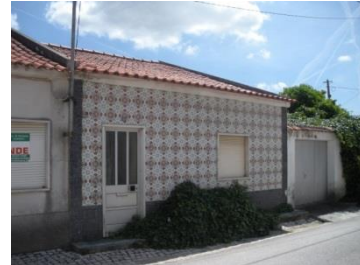
Dissonante: Edifícios que apresentam características dissonantes, quer ao nível do próprio edifício, quer ao nível do conjunto edificado a que pertencem;

Figura 3 – Exemplo de Edifício Dissonante

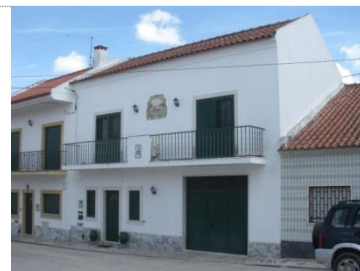
Sem relevância: Edifícios que não apresentam qualidade arquitetónica e que não apresentam características dissonantes.

Figura 4 – Exemplo de Edifício Sem relevância

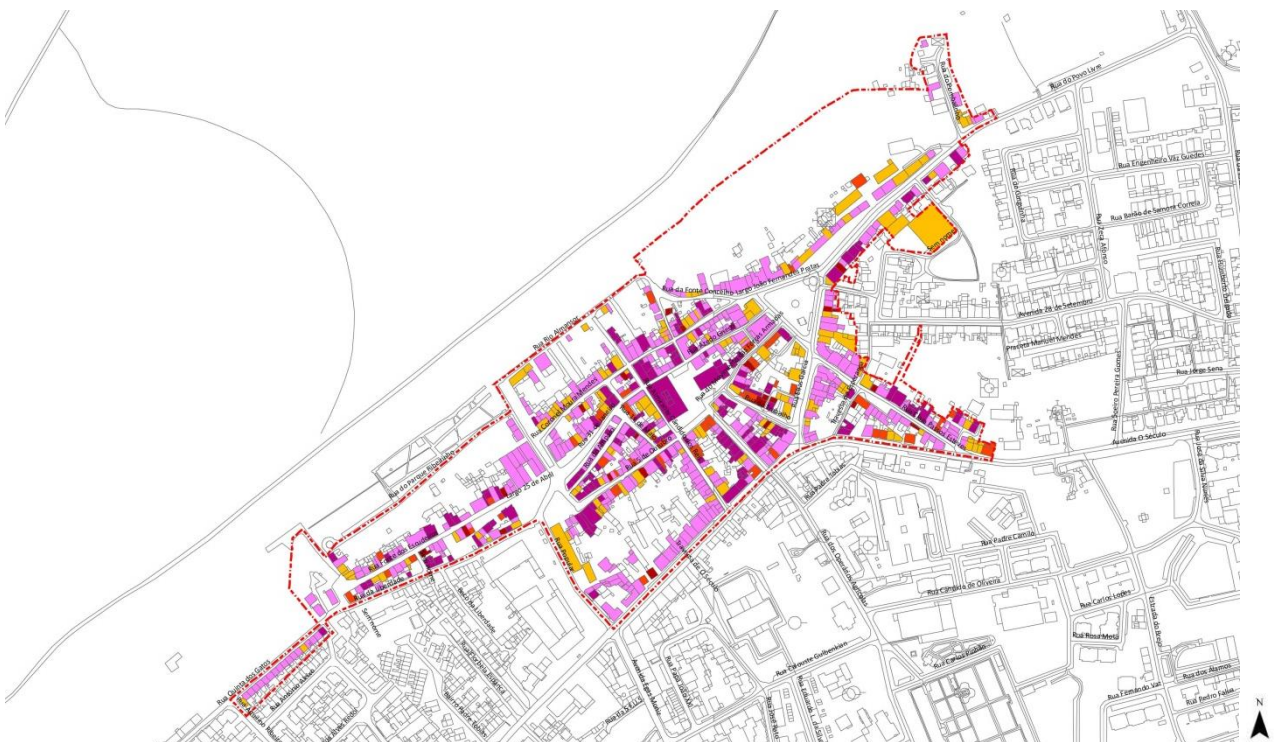
Planta 10 - Extrato da Planta 1.05 – Estado de Conservação - Edifícios

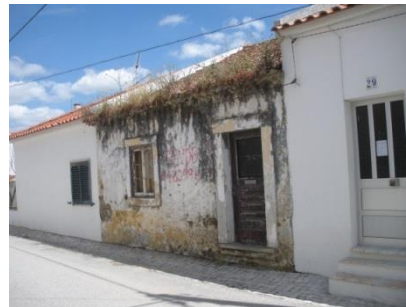
- Fendilhação localizada;
- Manchas de humidade;
- Deformações, abaulamentos;
- Desagregação de elementos;
- Estrutura em perigo de colapso;
- Guarnecimento de vãos empenados ou fraturados.

Figura 5 – Exemplo de edifício com patologia muito grave ao nível da estrutura

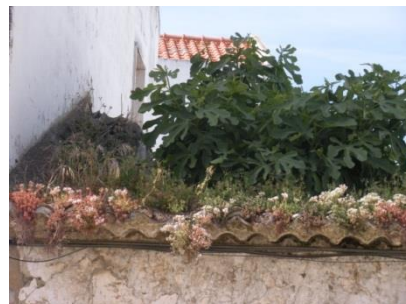
- Telhas com sujidades e/ou partidas;
- Revestimentos em muito mau estado que exija a sua substituição;
- Revestimento da cobertura parcialmente removido (infiltrações graves);
- Deterioração ligeira da estrutura secundária;
- Estrutura muito deteriorada;
- Cobertura muito deformada, em alguns casos na eminência de ruir;
- Sistema de drenagem de águas inexistente ou inoperacional.

Figura 6 – Exemplo de edifícios com patologia muito grave ao nível da cobertura

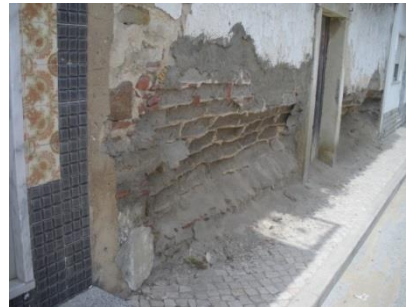
- Fendilhação;
- Paredes com aberturas resultantes da degradação;
- Eflorescências; Biodeteriorização;
- Abaulamentos, deformações;
- Guarnecimento de vãos empenados ou fraturados;
- Descolamento;
- Desagregação dos elementos constituintes das paredes;
- Revestimentos em falta, sujidades, fendilhação;
- Destruição do revestimento, que envolva a sua reparação/substituição total.

Figura 7 - Exemplo de edifícios com patologia muito grave ao nível das paredes exteriores

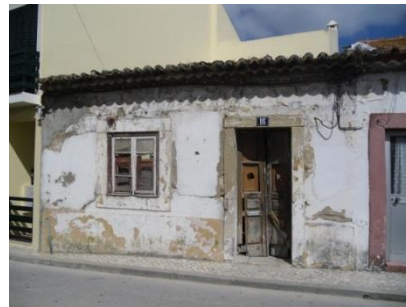
- Vidros rachados ou partidos;
- Sujidades e oxidação;
- Empenamentos;
- Caixilharia ou portas sem dispositivos de fecho;
- Caixilharia que provoca a entrada de águas no interior do edifício;
- Portas e caixilharia inoperacionais ou removidas;
- Caixilharia e portas em mau estado – substituição total.

Figura 8 - Exemplo de edifícios com patologia muito grave ao nível da caixilharia

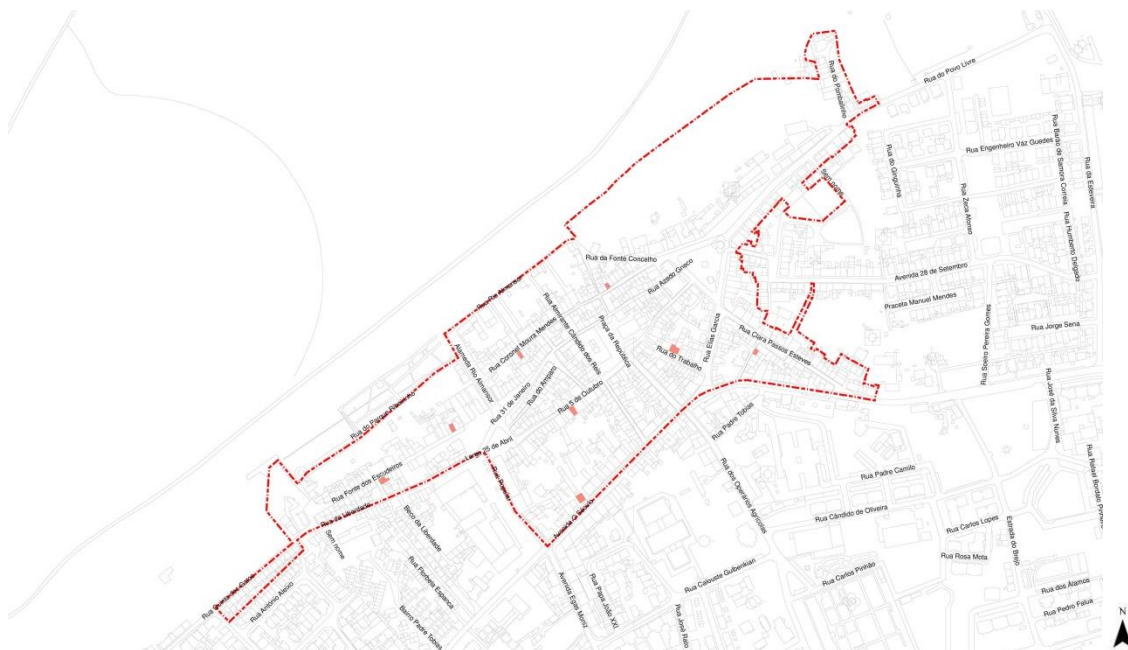
Planta 11 – Extrato da Planta 5.02 – Intervenções Urgentes

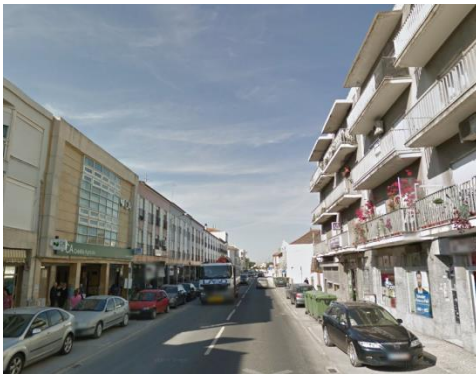
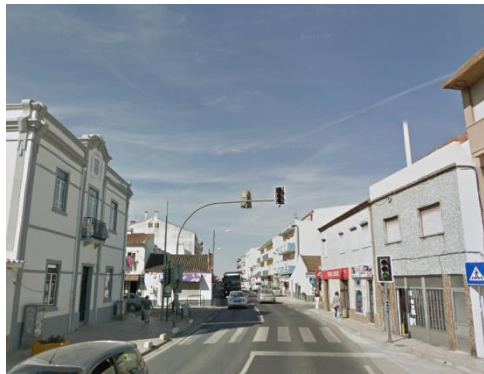
Figura 24 – Transito Automóvel na Avenida O Século

O tráfego automóvel no interior da ARU é intenso no troço da estrada nacional N118, que atravessa a ARU, constituída pela Av. O Século. Esta estrada é atualmente muito utilizada por veículos pesados, que não possuem grandes alternativas. O tráfego intenso neste arruamento também perturba a qualidade de vida da população residente na sua proximidade e dos próprios espaços comerciais em funcionamento, pois o ruído associado à circulação automóvel é intenso durante todo o dia. (figuras 24 e 25)

Este troço da EN 118 possui em geral passeios de dimensões razoáveis, no entanto existem pontos de grande afunilamento tornando-se bastante desconfortável e perigosa a circulação de peões.

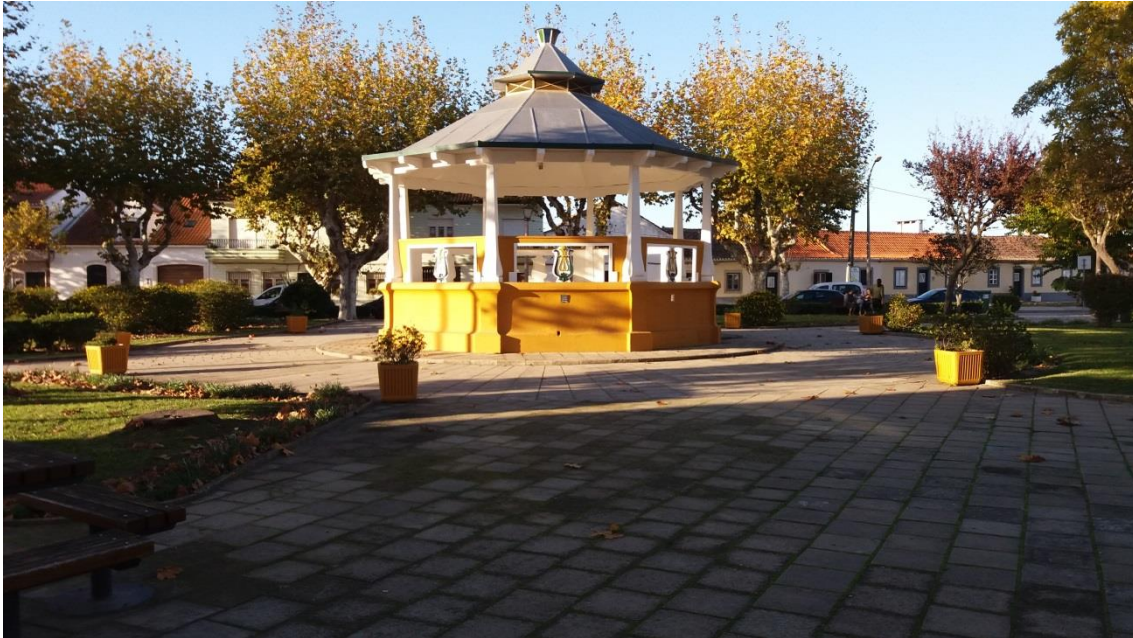
Figura 29 – Largo João Fernandes Pratas

As praças e largos da ARU são pautados por elementos arbóreos e áreas relvadas, conjugadas por áreas pedonais e de estadia em calçada de calcário e basalto, destacam-se o Largo João Fernando Pratas, em excelente estado de conservação e com uma manutenção minuciosa. (Figura 29), o pequeno jardim entre as ruas da Fonte do Concelho e a Rua Coronel Moura Mendes (Figura 31) e a Rua do Parque Ribeirinho.

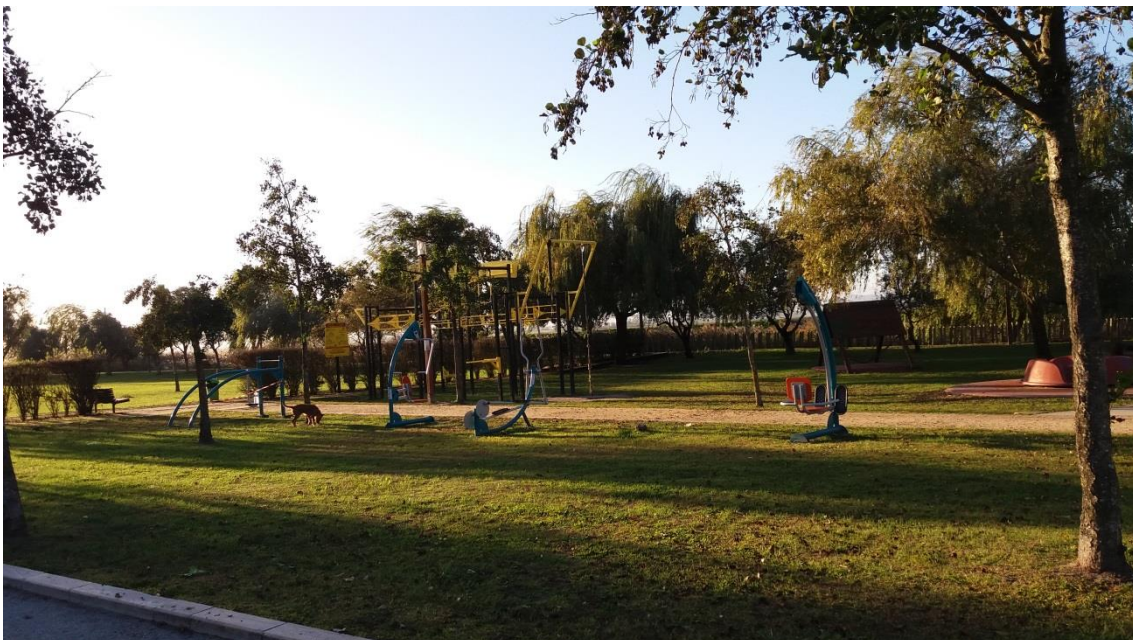
Figura 30 – Parque Ribeirinho (em área adjacente à ARU)

A ARU faz fronteira com o Parque Ribeirinho de Samora Correia (Figura 30). Trata-se de um parque perfeitamente equipado para a permanência e circulação de pessoas, constituído por passadiços e zonas de estar, integrados numa área verde de beleza natural e ambiental. No entanto, é visível a falta de utilização pelos moradores da zona que acaba por exponenciar a deterioração natural do espaço. O parque devido ao seu aspeto visual pouco cuidado torna-se pouco agradável e atrativo.

Os espaços públicos no interior da ARU estão bem distribuídos e tratados e oferecem uma panóplia de locais aprazíveis de estar e lazer na ARU de Samora Correia. Apenas consideramos o Jardim do Parque Ribeirinho em risco de degradação pois apesar de muito bem equipado não possui praticamente visitantes e infelizmente apesar de reabilitado está-se a tornar num ponto negativo da ARU.

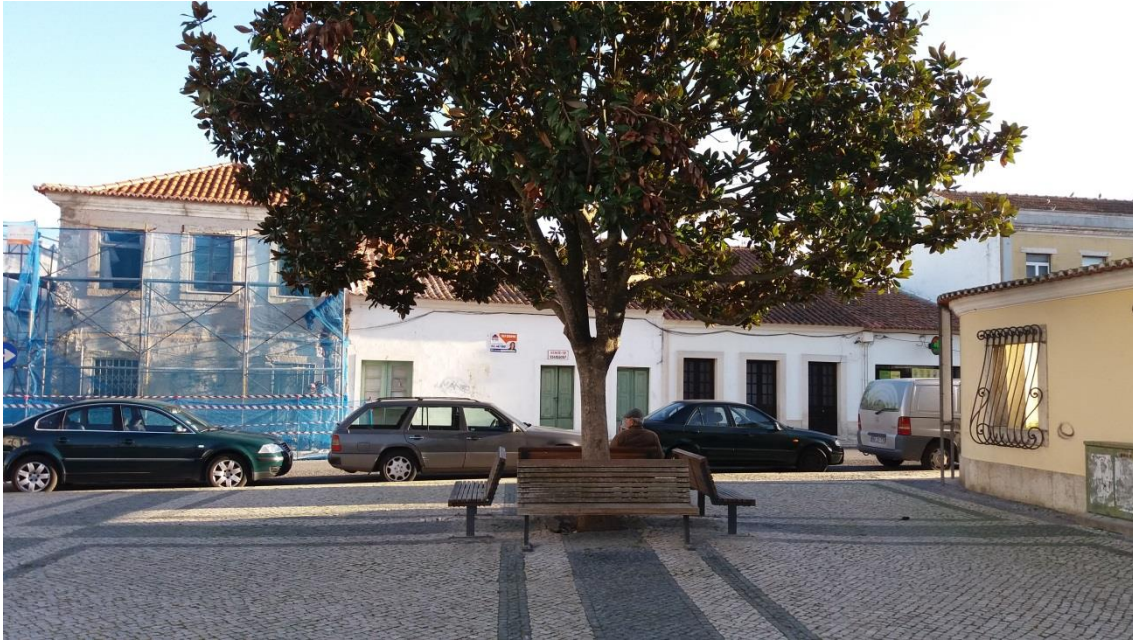
Figura 32 - Praça da República – espaço exterior em bom estado de conservação

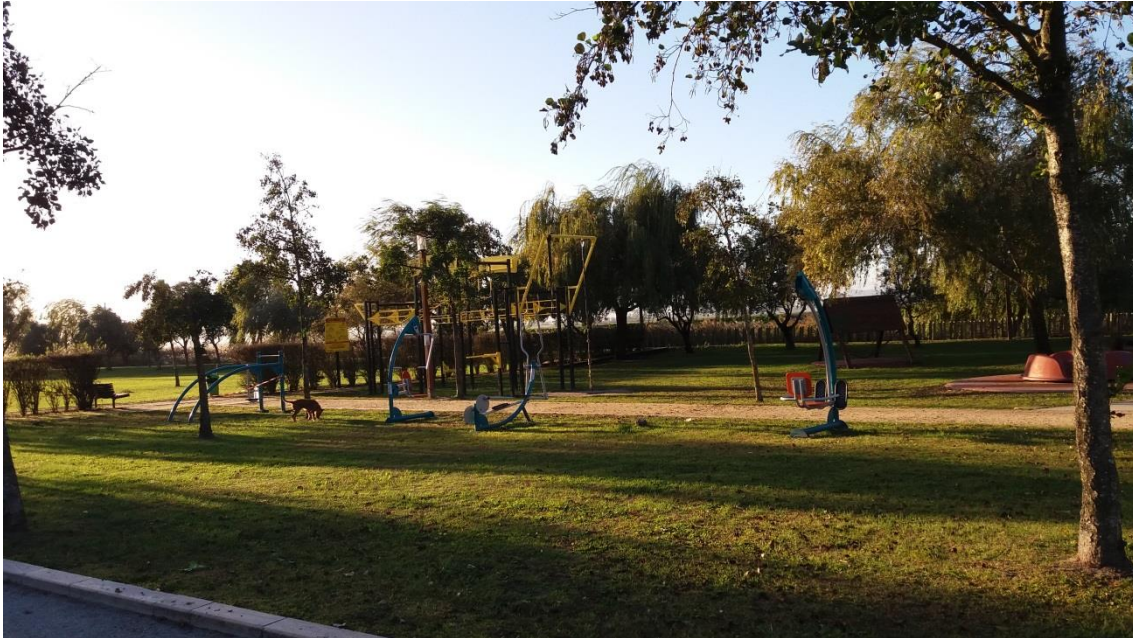
Figura 33 – Jardim do Parque Ribeirinho

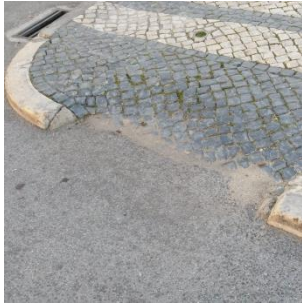
Figura 34– rebaixamento do pavimento para pessoas com mobilidade condicionada

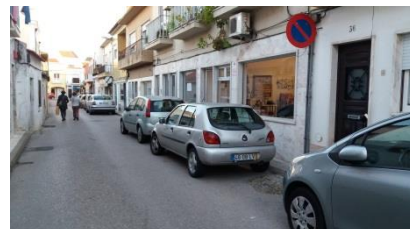
Figura 42 - Estacionamento ao longo da via pública e em locais proibidos, que dificulta a circulação automóvel e circulação de peões nos passeios.

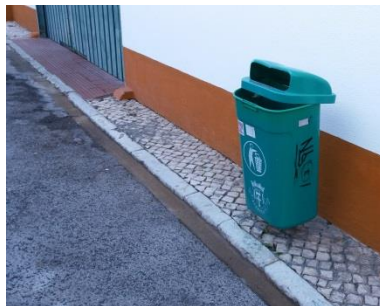
Figura 44 - Passeios de dimensões reduzidas e com objetos impeditivos de circulação no passeio

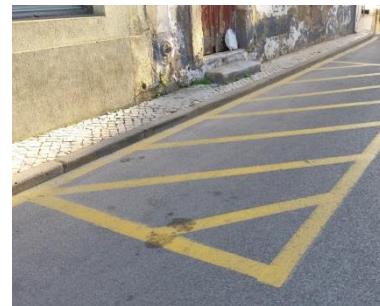
Figura 45 - Elementos construtivos que impedem a circulação nos passeios

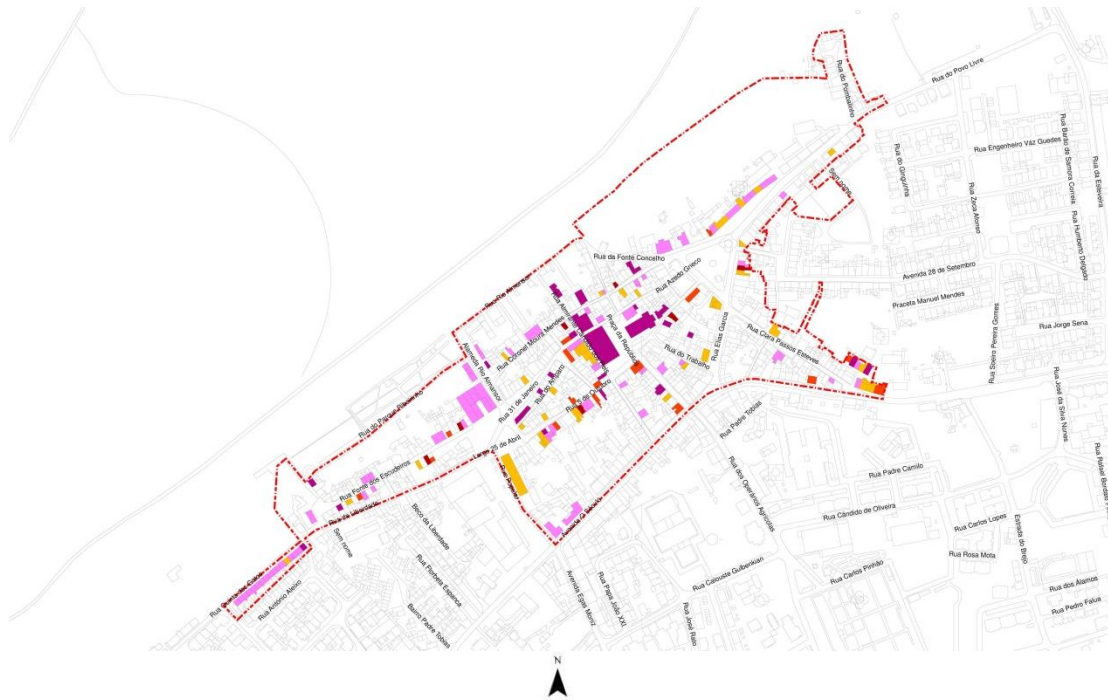
No contexto de uma reabilitação urbana integrada, fará sentido prestar uma atenção particular aos casos mais preocupantes, para que dissonâncias não sejam incorporadas, a identidade do edificado não seja desvirtuado e sobretudo para que o estado de conservação do mesmo não se agrave e obrigue a demolições futuras.

Planta 20 – Extrato da Planta 3.01 – Planta de Classificação patrimonial e estado de conservação

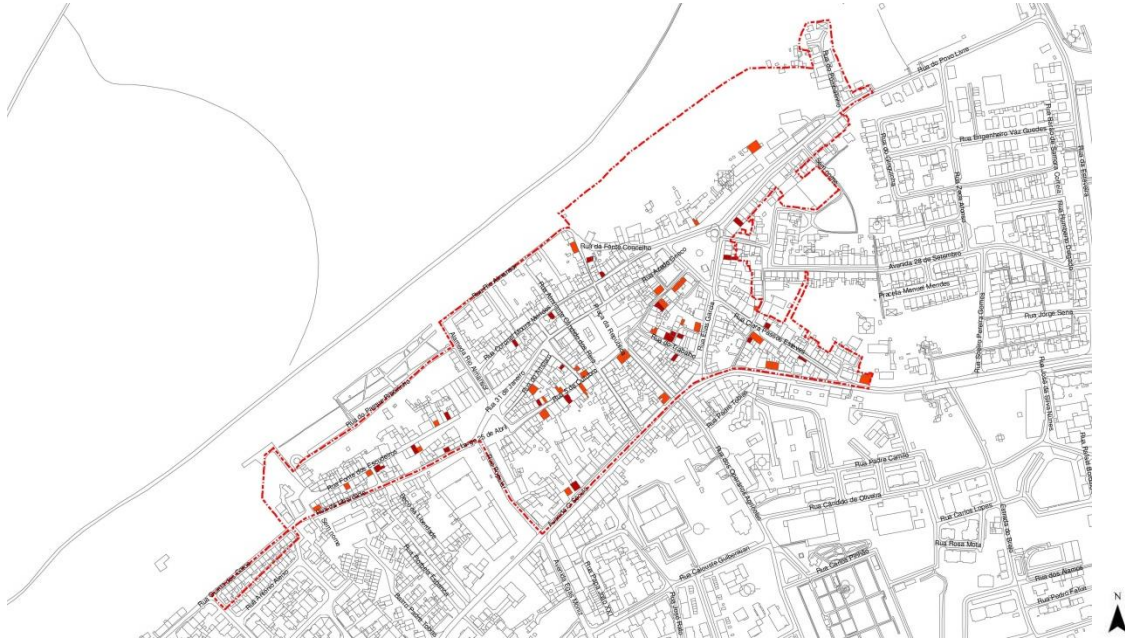
Constata-se que o mau estado geral de conservação dos edifícios da ARU, está diretamente relacionado com a desocupação dos mesmos (Planta 21).

Planta 21 - Extrato da Planta 3.02 – Planta de situação dos imóveis desocupados e seu estado de conservação
