# AVALIAÇÕES DE SEGURANÇA RODOVIÁRIA

Comunidade Intermunicipal da Lezíria do Tejo

- Identificação de **31 locais de acumulação de acidentes e/ou de perceção de risco** na Comunidade Intermunicipal da Lezíria do Tejo;
- Identificação de perigos e problemas de segurança rodoviária;
- Proposta de **medidas corretivas** (linhas mestras de solução).

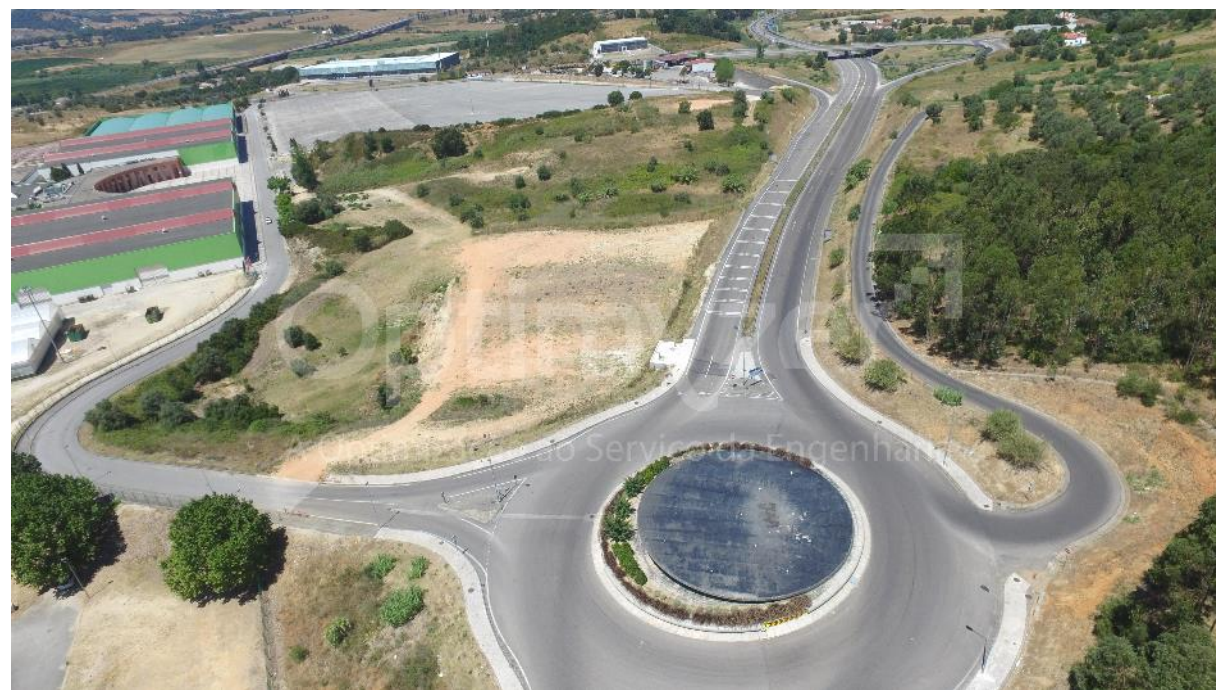
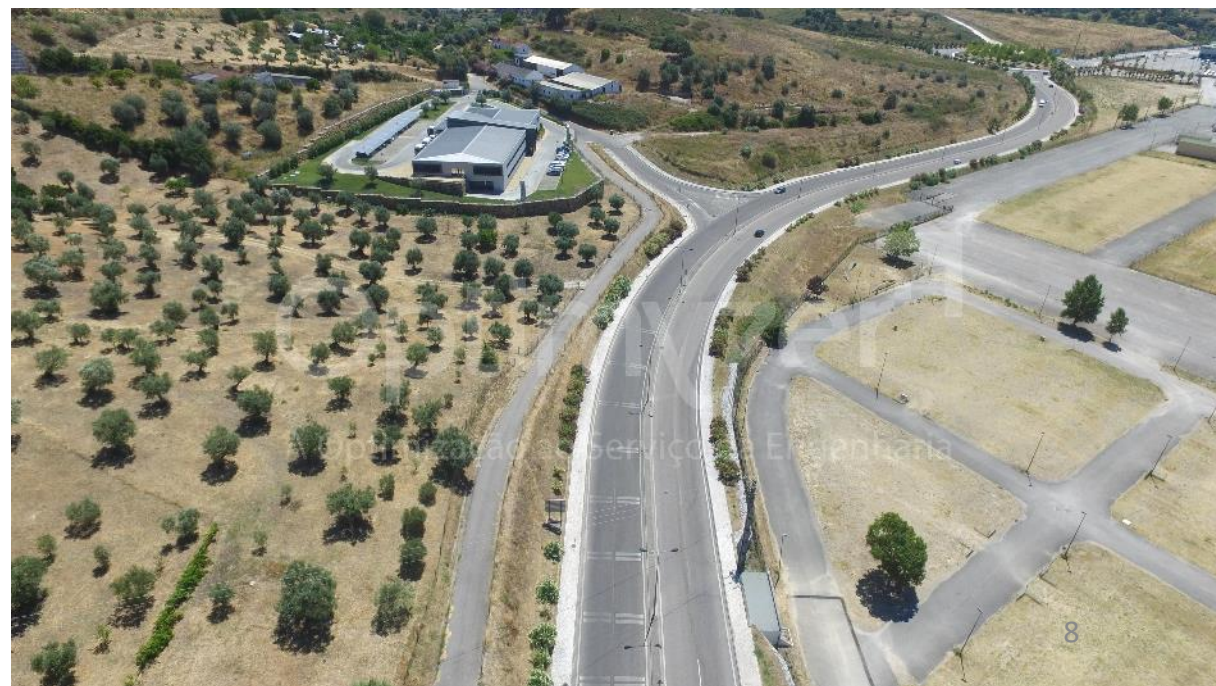
## Velocidades registadas P85:

Retail park – rotunda 77 km/h >> 50 km/h

Rua do O – rotunda 87 km/h >> 50 km/h

- Velocidade excessiva na aproximação às passagens de peões e à entrada e circulação na rotunda;
- Quebra da homogeneidade de traçado a montante e jusante da rotunda por falta de pré aviso adequado;
- Implantação em perfil de inclinação acentuada;
- Número de vias excessivo no anel central da rotunda;
- Obstáculos físicos rígidos na ilha central, agravando a consequência de um eventual despiste;

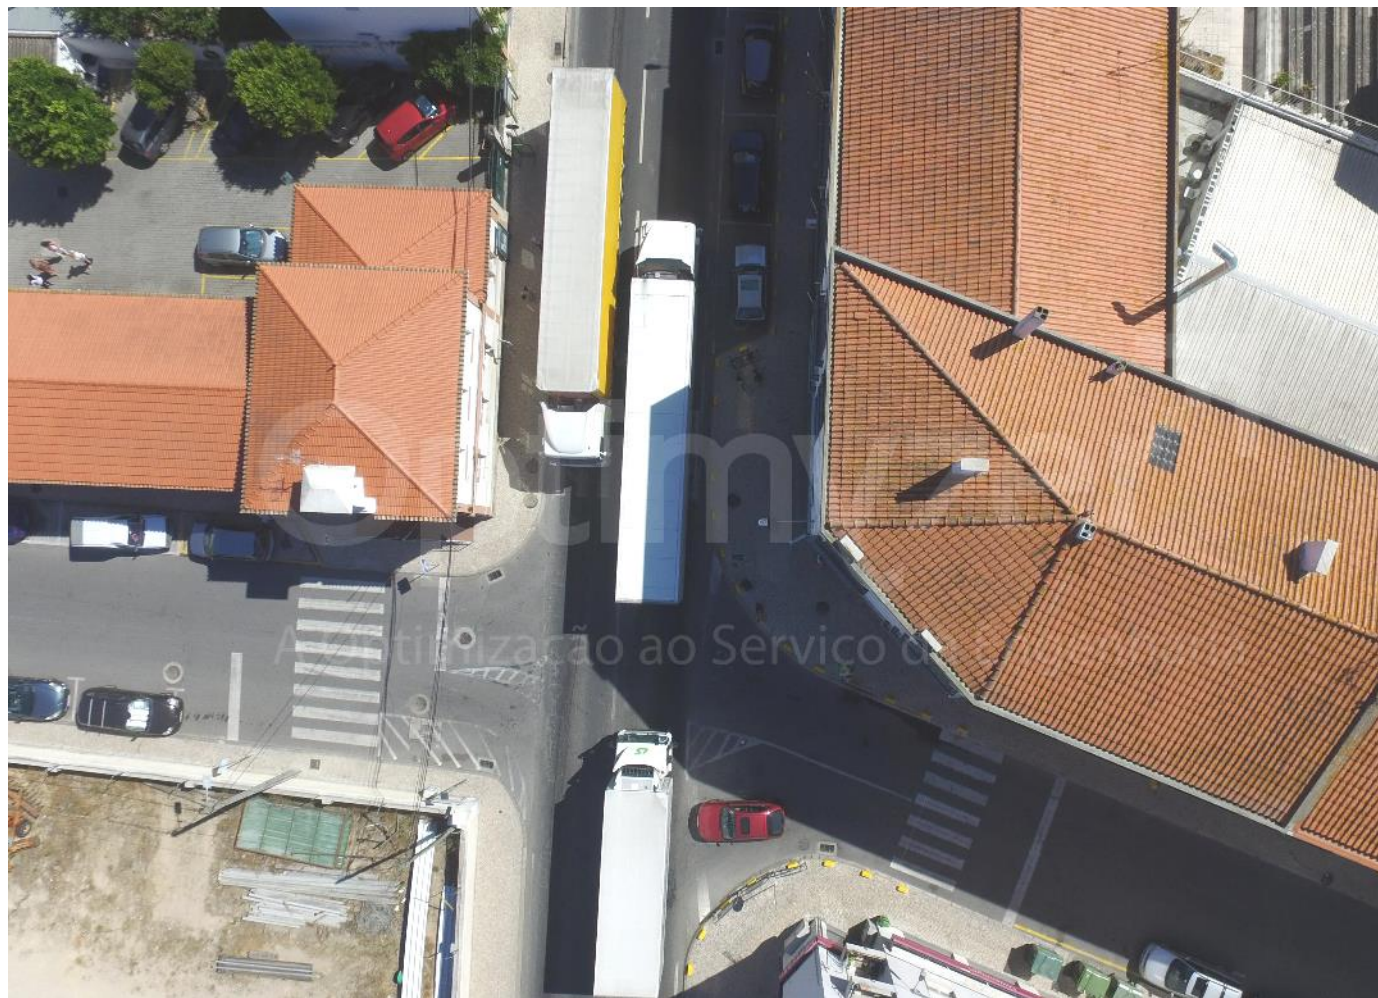
### Velocidades registadas P85:

Samora Correia – Benavente 42 km/h < 50 km/h

Benavente – Samora Correia 39 km/h < 50 km/h

- Elevado volume de tráfego de passagem com % elevada de pesados;
- Ausência de efeito portão a anteceder a localidade;
- Local em zona de sombra;
- Incorreta definição da geometria do entroncamento, entradas em contra mão;
- Visibilidade condicionada;
- Passagens de peões fora dos trajetos habituais dos peões associado a falta de equipamento de guiamento;
- Sinalização vertical em avançado estado de degradação e com insuficiente características de retrorreflexão;
- Marcação rodoviária em avançado estado de degradação ou ausente.

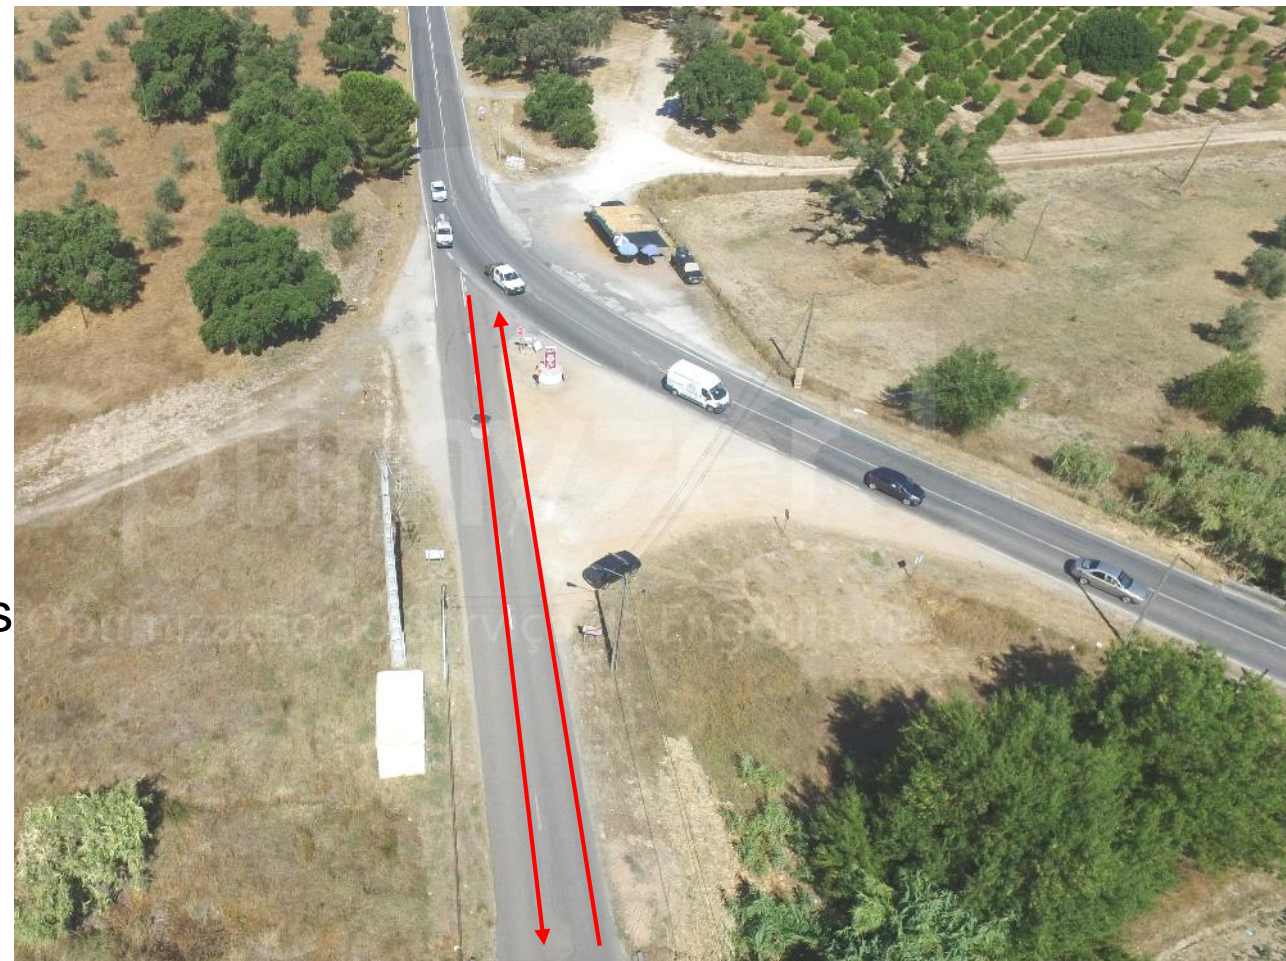
## Velocidades registadas P85:

Coruche – Sta Justa 72 km/h > 70 km/h

Sta Justa - Coruche 78 km/h > 70 km/h

- Velocidades de operação elevadas;
- Falta de homogeneidade do traçado em planta devido a curva de raio muito reduzido e interseção no meio da curva;
- Linearidade ótica entre a EN e o acesso à localidade (contra as expectativas do condutor);
- Interseção com geometria inadequada;
- Obstáculos perigosos junto à faixa de rodagem;
- Marcação rodoviária em avançado estado de degradação ou ausente;
- Sinalização vertical com insuficiente características de retrorreflexão;
- Ausência de equipamentos de guiamento e balizagem;
- Pavimento sem características funcionais.

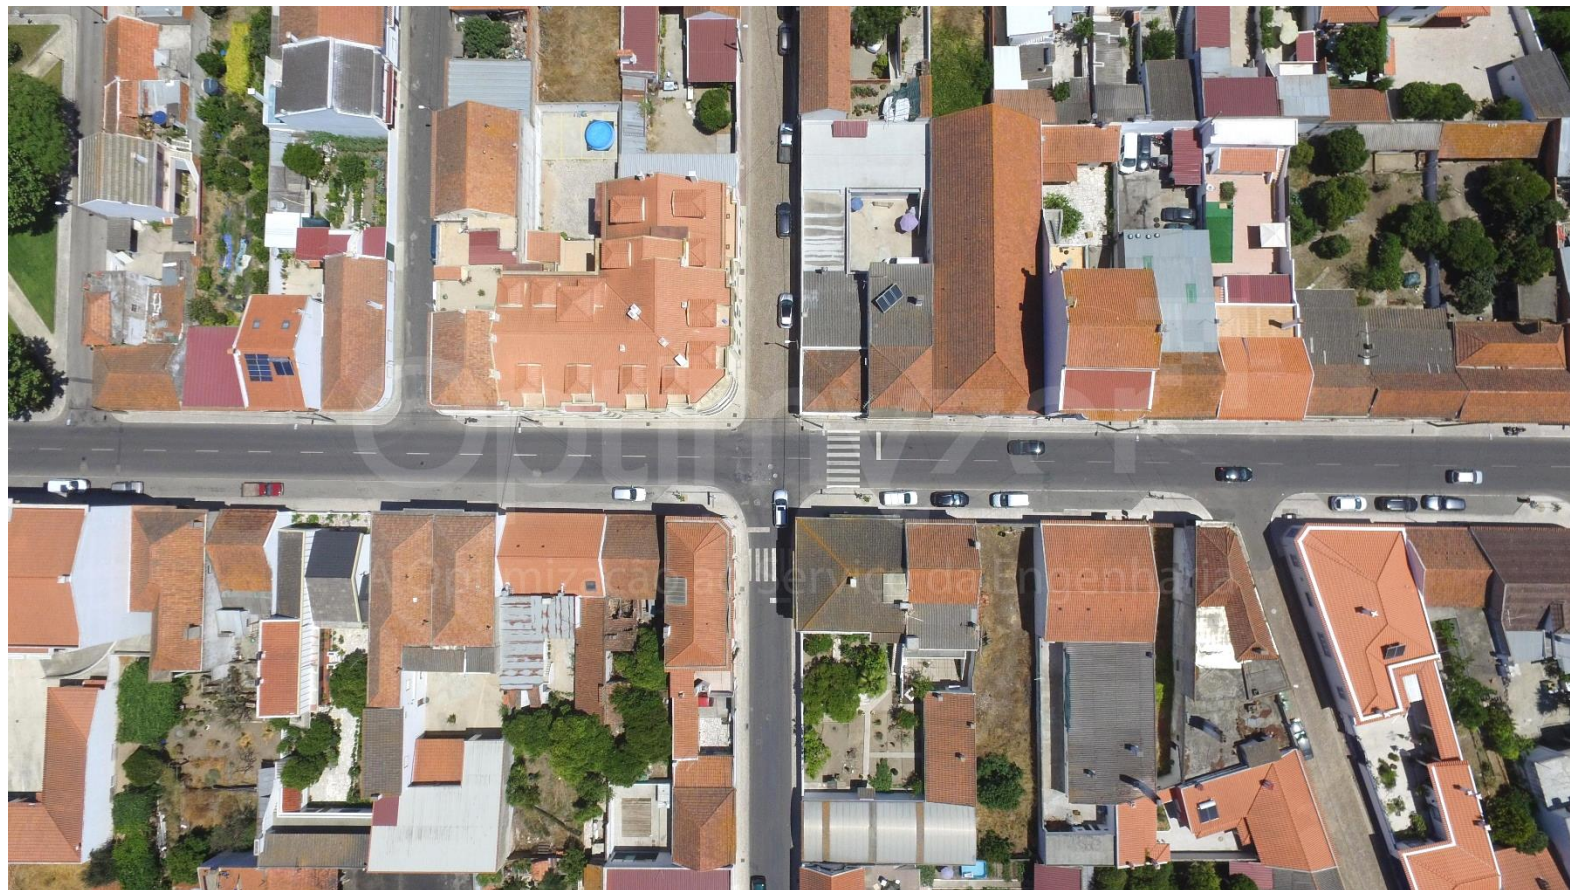
Das medições de velocidades realizadas em ambos os sentidos obteve-se uma velocidade do P85 de **51 km/h**.

- Excesso de velocidade;
- Ausência de visibilidade;
- Largura de passeios diminuída pela presença de obstáculos;
- Sinalização vertical não regulamentar e degradada;
- Sinalização vertical consecutiva sem espaçamento linear suficiente para a correta leitura.
